## PATOLOGIAS DE LAS CONSTRUCCIONES PATRIMONIO HISTÓRICO.

### Diagnosis de una construcción histórica en adobe con diseño radio-concéntrico, un modelo estructural único.

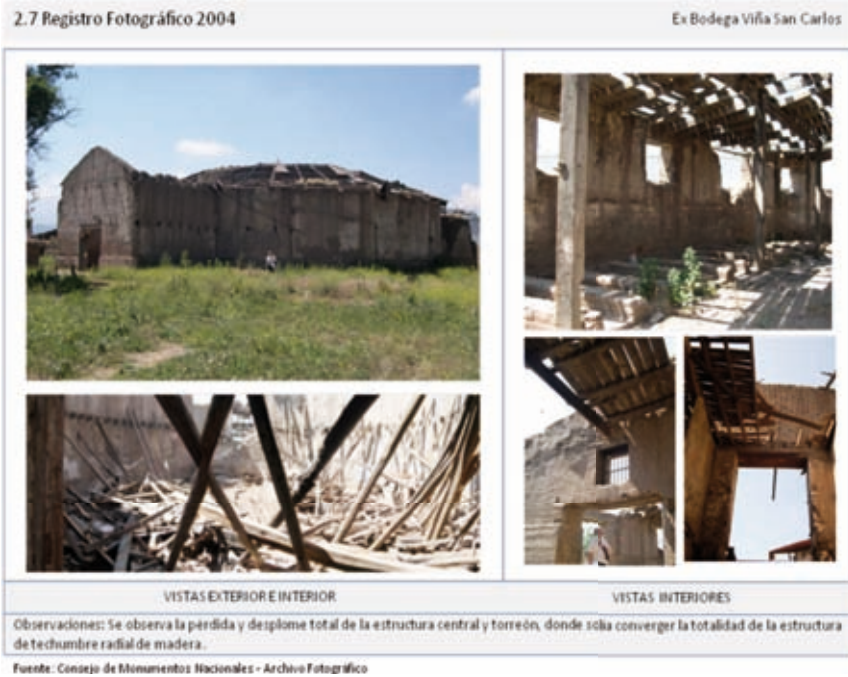
Fig. 4 Imágenes de la bodega con la pérdida total de su techumbre.

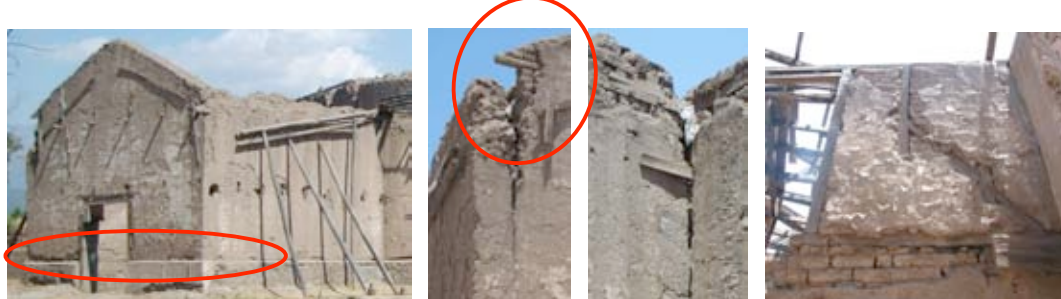
Su zócalo de hormigón se mantiene estable en todos los muros, sin embargo las patologías de origen físico y químico han incidido en la pérdida del recubrimiento del estuco afinado, así como la pérdida de sección resistente de forma localizada en partes de los muros.

Los muros presentan condiciones graves de inestabilidad, por lo cual se han colocado puntales para evitar su derrumbe. Esta situación se produce al perderse los amarres superiores de los muros por la pérdida de la estructura de la cubierta. Cuando los elementos de amarre no son suficientes se produce la destrabazón en el encuentro de los muros perpendiculares (patología característica de estos sistemas constructivos), la falla se hace evidente en las pronunciadas grietas verticales existentes en la fachada de acceso.

Fig. 14 Imágenes de los deterioros en la zona de acceso.

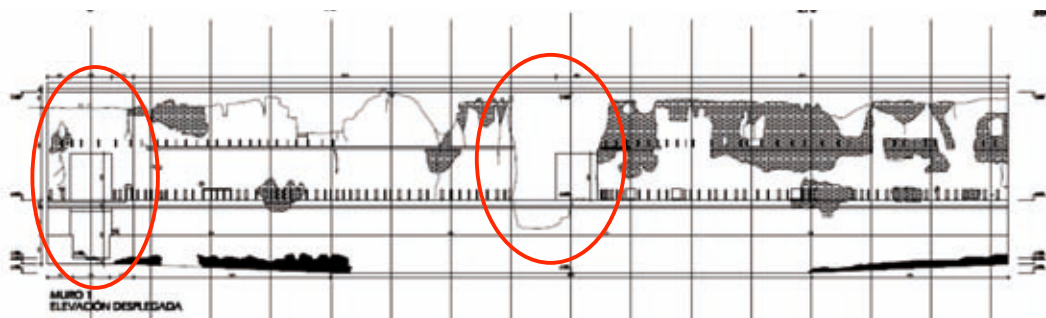
La zona central conserva solamente el muro continuo que define su espacialidad circular. Este elemento se encuentra con toda su coronación incompleta y con tramos que se han desmoronado, además este espacio ha perdido sus elementos significativos (torreón de madera) que conformaban el carácter singular de la obra.

Fig. 16 Elevación continua del muro interior y sus partes faltantes

El muro de adobe se conserva momentáneamente estable en sus dos primeros niveles sobre el zócalo, salvo en el tramo central donde se ha desmoronado parte del muro generándose una ventana hacia el anillo intermedio, esta abertura discontinúa la fábrica del muro, por lo tanto pierde cohesión y amarre estructural en el coronamiento superior, quedando vinculado sólo a nivel de zócalo, es decir, el muro de adobe se encuentra seccionado en

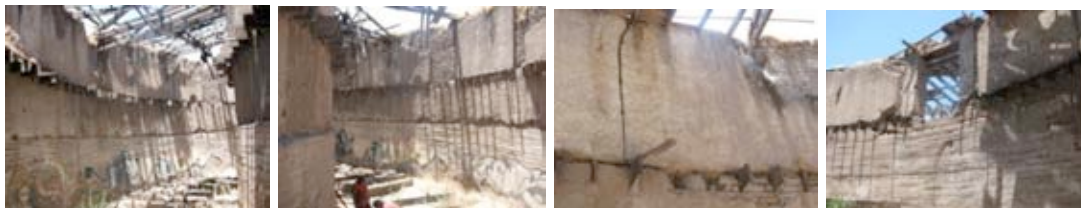
**El anillo intermedio** queda conformado por dos muros de iguales características (muro central y muro intermedio), dispuestos paralelamente en forma circular. En esta zona se repiten las condiciones del espacio central con la diferencia que se conservan algunos elementos de la estructura de techumbre, los cuales sirven como referencia del sistema constructivo original, pero no se encuentran en condiciones recuperables, no obstante la estructura vertical se encuentra en general en buenas condiciones.

En general en ambos muros se presentan manchas por lavado diferencial con musgos y la presencia de vegetación en el coronamiento superior del muro, durante el período lluvioso. En la zona donde los muros han sido perforados con pérdida de sección resistente, para el apoyo de otros elementos constructivos que actualmente no existen, se ha generado la pérdida del revoque entorno a ellos, por falta de continuidad del mortero y la exposición directa de ellos a los agentes ambientales tal como la lluvia y el viento que arrastran y disgregan las partículas, en un proceso evolutivo, es decir en la medida que siga pasando el tiempo en las mismas condiciones aumentará la zona de desprendimiento del revoque.

Fig. 18 Fichas de registro de lesiones y causas en el anillo intermedio

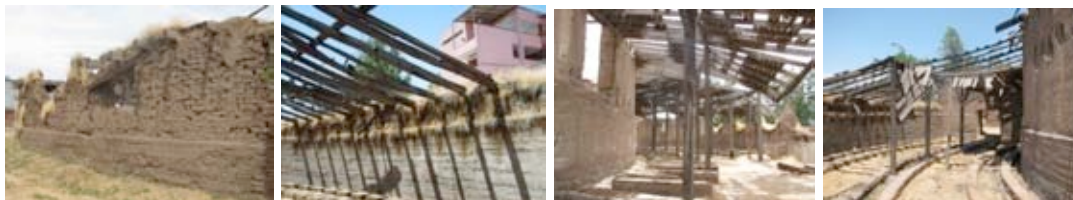
Existen diferencias notorias entre el estado de conservación exterior de los zócalos y las condiciones de ellos por su cara interior. Si bien se mantienen estables en todo el largo de los muros, en las caras exteriores las patologías de origen físico y químico han incidido en la pérdida del recubrimiento del hormigón en las zonas inferiores en contacto con el suelo. Los ladrillos de los cantos en los vanos se conservan en relativo buen estado, es decir, en relación a las condiciones ambientales existentes, sólo están desgastados en los cantos y en partes han perdido el mortero de pega y de revestimiento, sin llegar a presentar lesiones graves.

Fig. 20 Imágenes de lesiones en el anillo exterior

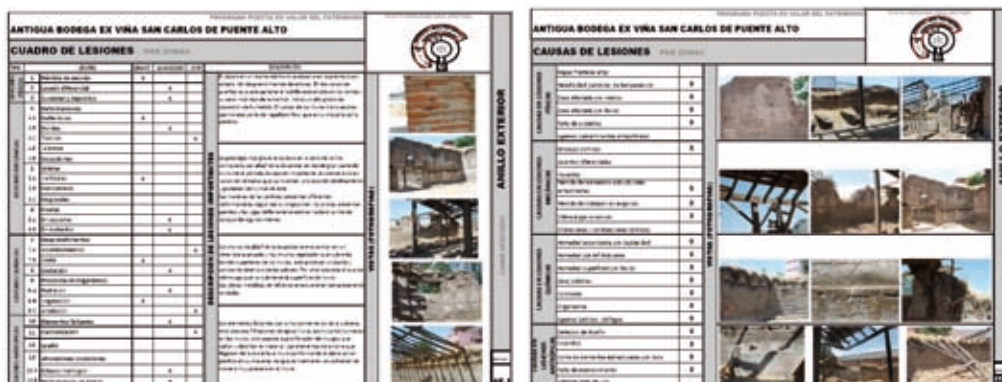
Los pórticos de madera presentan características estructurales que por su diseño presentan patologías evidentes de origen mecánico. Las piezas de madera de los pilares se encuentran bien apoyadas en sus basamentos pero al ser muy esbeltas presentan pandeo por las cargas de compresión que en su momento generaba la cubierta. Las vigas longitudinales, pese a los refuerzos metálicos se encuentran flechadas y algunos tramos han colapsado cortándose la viga.

Las piezas de madera en general presentan fendas pronunciadas en las cuales se produce la anidación de insectos, las maderas se encuentran decoloradas por el efecto de los rayos solares, y además presentan áreas con presencia de hongos de pudrición.

Fig. 21 Fichas de registro de lesiones y causas en el anillo exterior

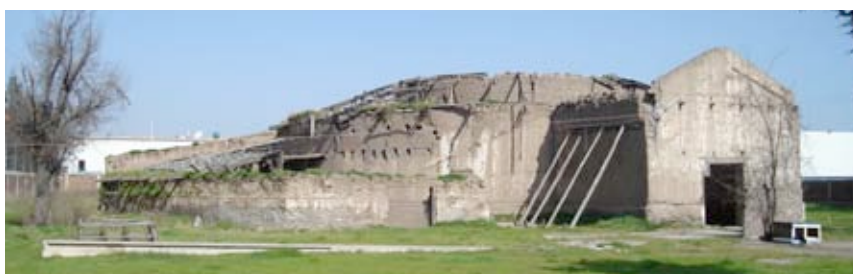
Luego de la desaparición de casi la totalidad de su estructura en madera (entrepisos, envigados, torreón y gran parte de su techumbre) su cuerpo principal ha quedado a la intemperie y sin una estructura interna de amarre.

Fig. 22 Imagen exterior de la situación actual de la bodega

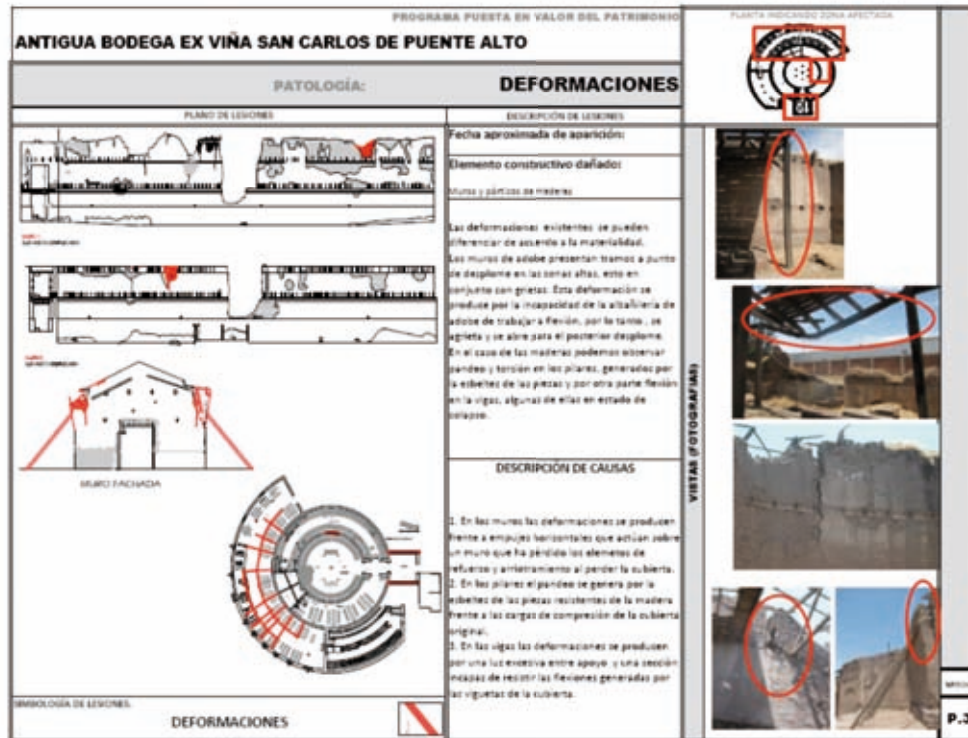
Fig. 25 Ficha de patologías presentes en la bodega
